DERFOR RASTE

Hanekleivtunnelen

Raset i Hanekleivtunnelen 1. juledag i fjor skyldes at byggherren og entreprenøren ikke tok kunnskapen om svakhetssonene langs tunneltraseen alvorlig nok under drivingen. Sikringsarbeidet var rett og slett ikke godt nok.

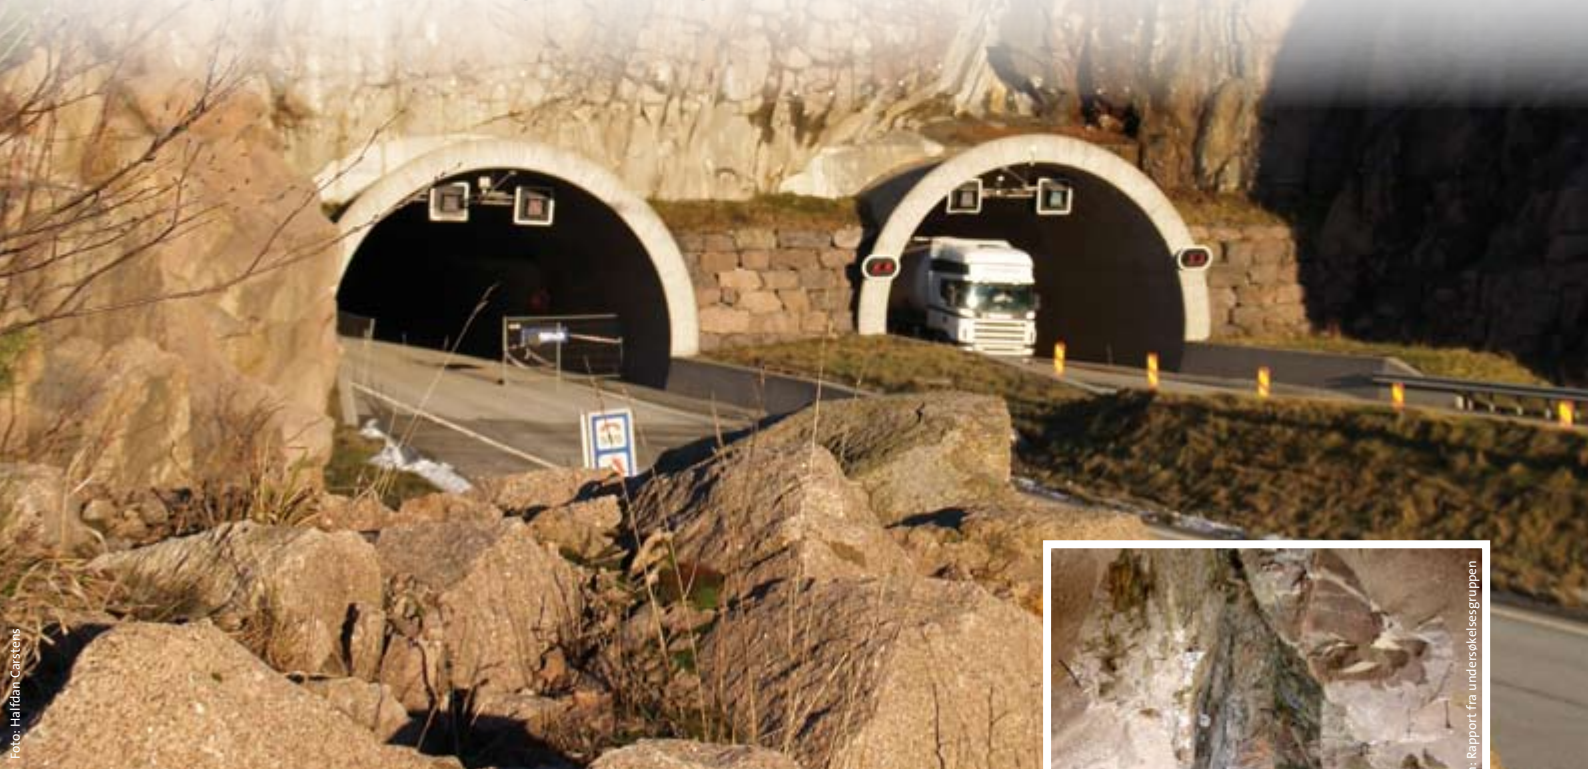
Hanekleivtunnelen sett fra sør mens det nordgående løpet fortsatt var åpent i midten av januar. I forgrunnen syenitt, en permisk dypbergart som hovedsakelig består av mineralet feltspat. Raset skjedde ca. 1100 m innenfor inngangen.

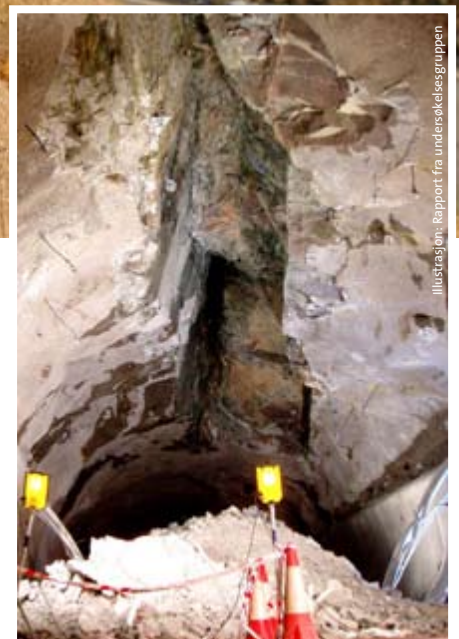
Ultrasingen har skjedd fra tunneltaket langs en ca. 25 m lang sone avgrenset av parallelle forkastninger (se også GEO 01/2007, side 41). Sidebergarten er en massiv syenitt med få sprekker.

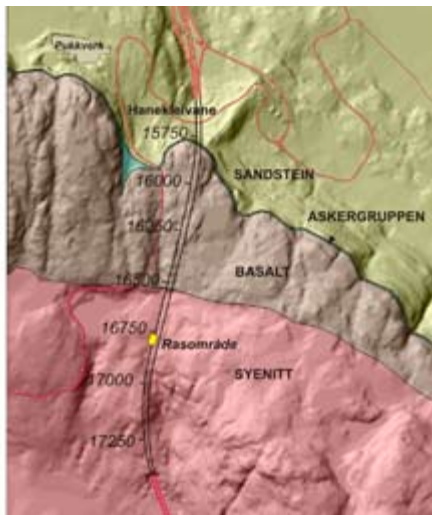
Det geologiske kartet over Hanekleivtunnelen viser at forkastninger og sprekkesoner kommer fram som søkk i terrenget og er mest markerte i området med basalt og sandstein. Snittet viser bergartene langs tunneltraseen. Legg merke til at raset ikke har noe å gjøre med bergartsgrensene. Snittet viser også at de paleozoiske bergartene (sandstein, skifer) som tunnelen går gjennom i den nordlige delen er dekket av basalter som strømmet opp fra sprekker i jordskorpen i perm tid.

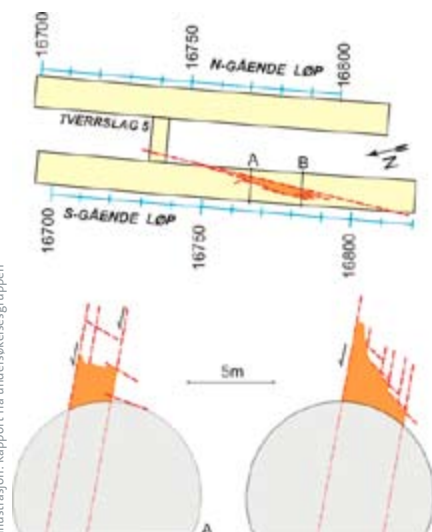
Figur til venstre:

Som beskrevet i forrige utgave av GEO er den geologiske forklaringen på raset at tunneltraseen passerer en forkastning. Det er stein fra denne forkastningssonen som har falt ut og ned på veien. Sikringen i tunnelen har ikke vært sterk nok til å motstå trykket fra svelleire (smektitt) som utvider seg når den blir mettet med vann.

Øverst: I det sørgående løpet er sonen med nedfall fra tunneltaket (oransje) avgrenset av steile forkastninger (rød stiplet linje). Nederst: Snitt gjennom sørgående tunneløp (merket A og B på øverste tegning) med stabilt parti og utrasning skjematisert illustrert. I den nordlige delen (snitt A) er sidene i det utraste partiet i hovedsak avgrenset av to steile forkastninger (sleppe) med glidespeil og et belegg av løs leire. I den sørlige delen (snitt B) er det utraste partiet noe bredere
